**Recherche de mesures compensatoires  
pour destruction de zones humides dans le  
cadre du projet de création d'une  
remontée mécanique entre la Planay et le  
Plateau du Cuvy et du projet d'extension  
de la ZAC du Planay**

COMMUNE DE BEAUFORT

Commune : BEAUFORT - Station : Arêches-Beaufort

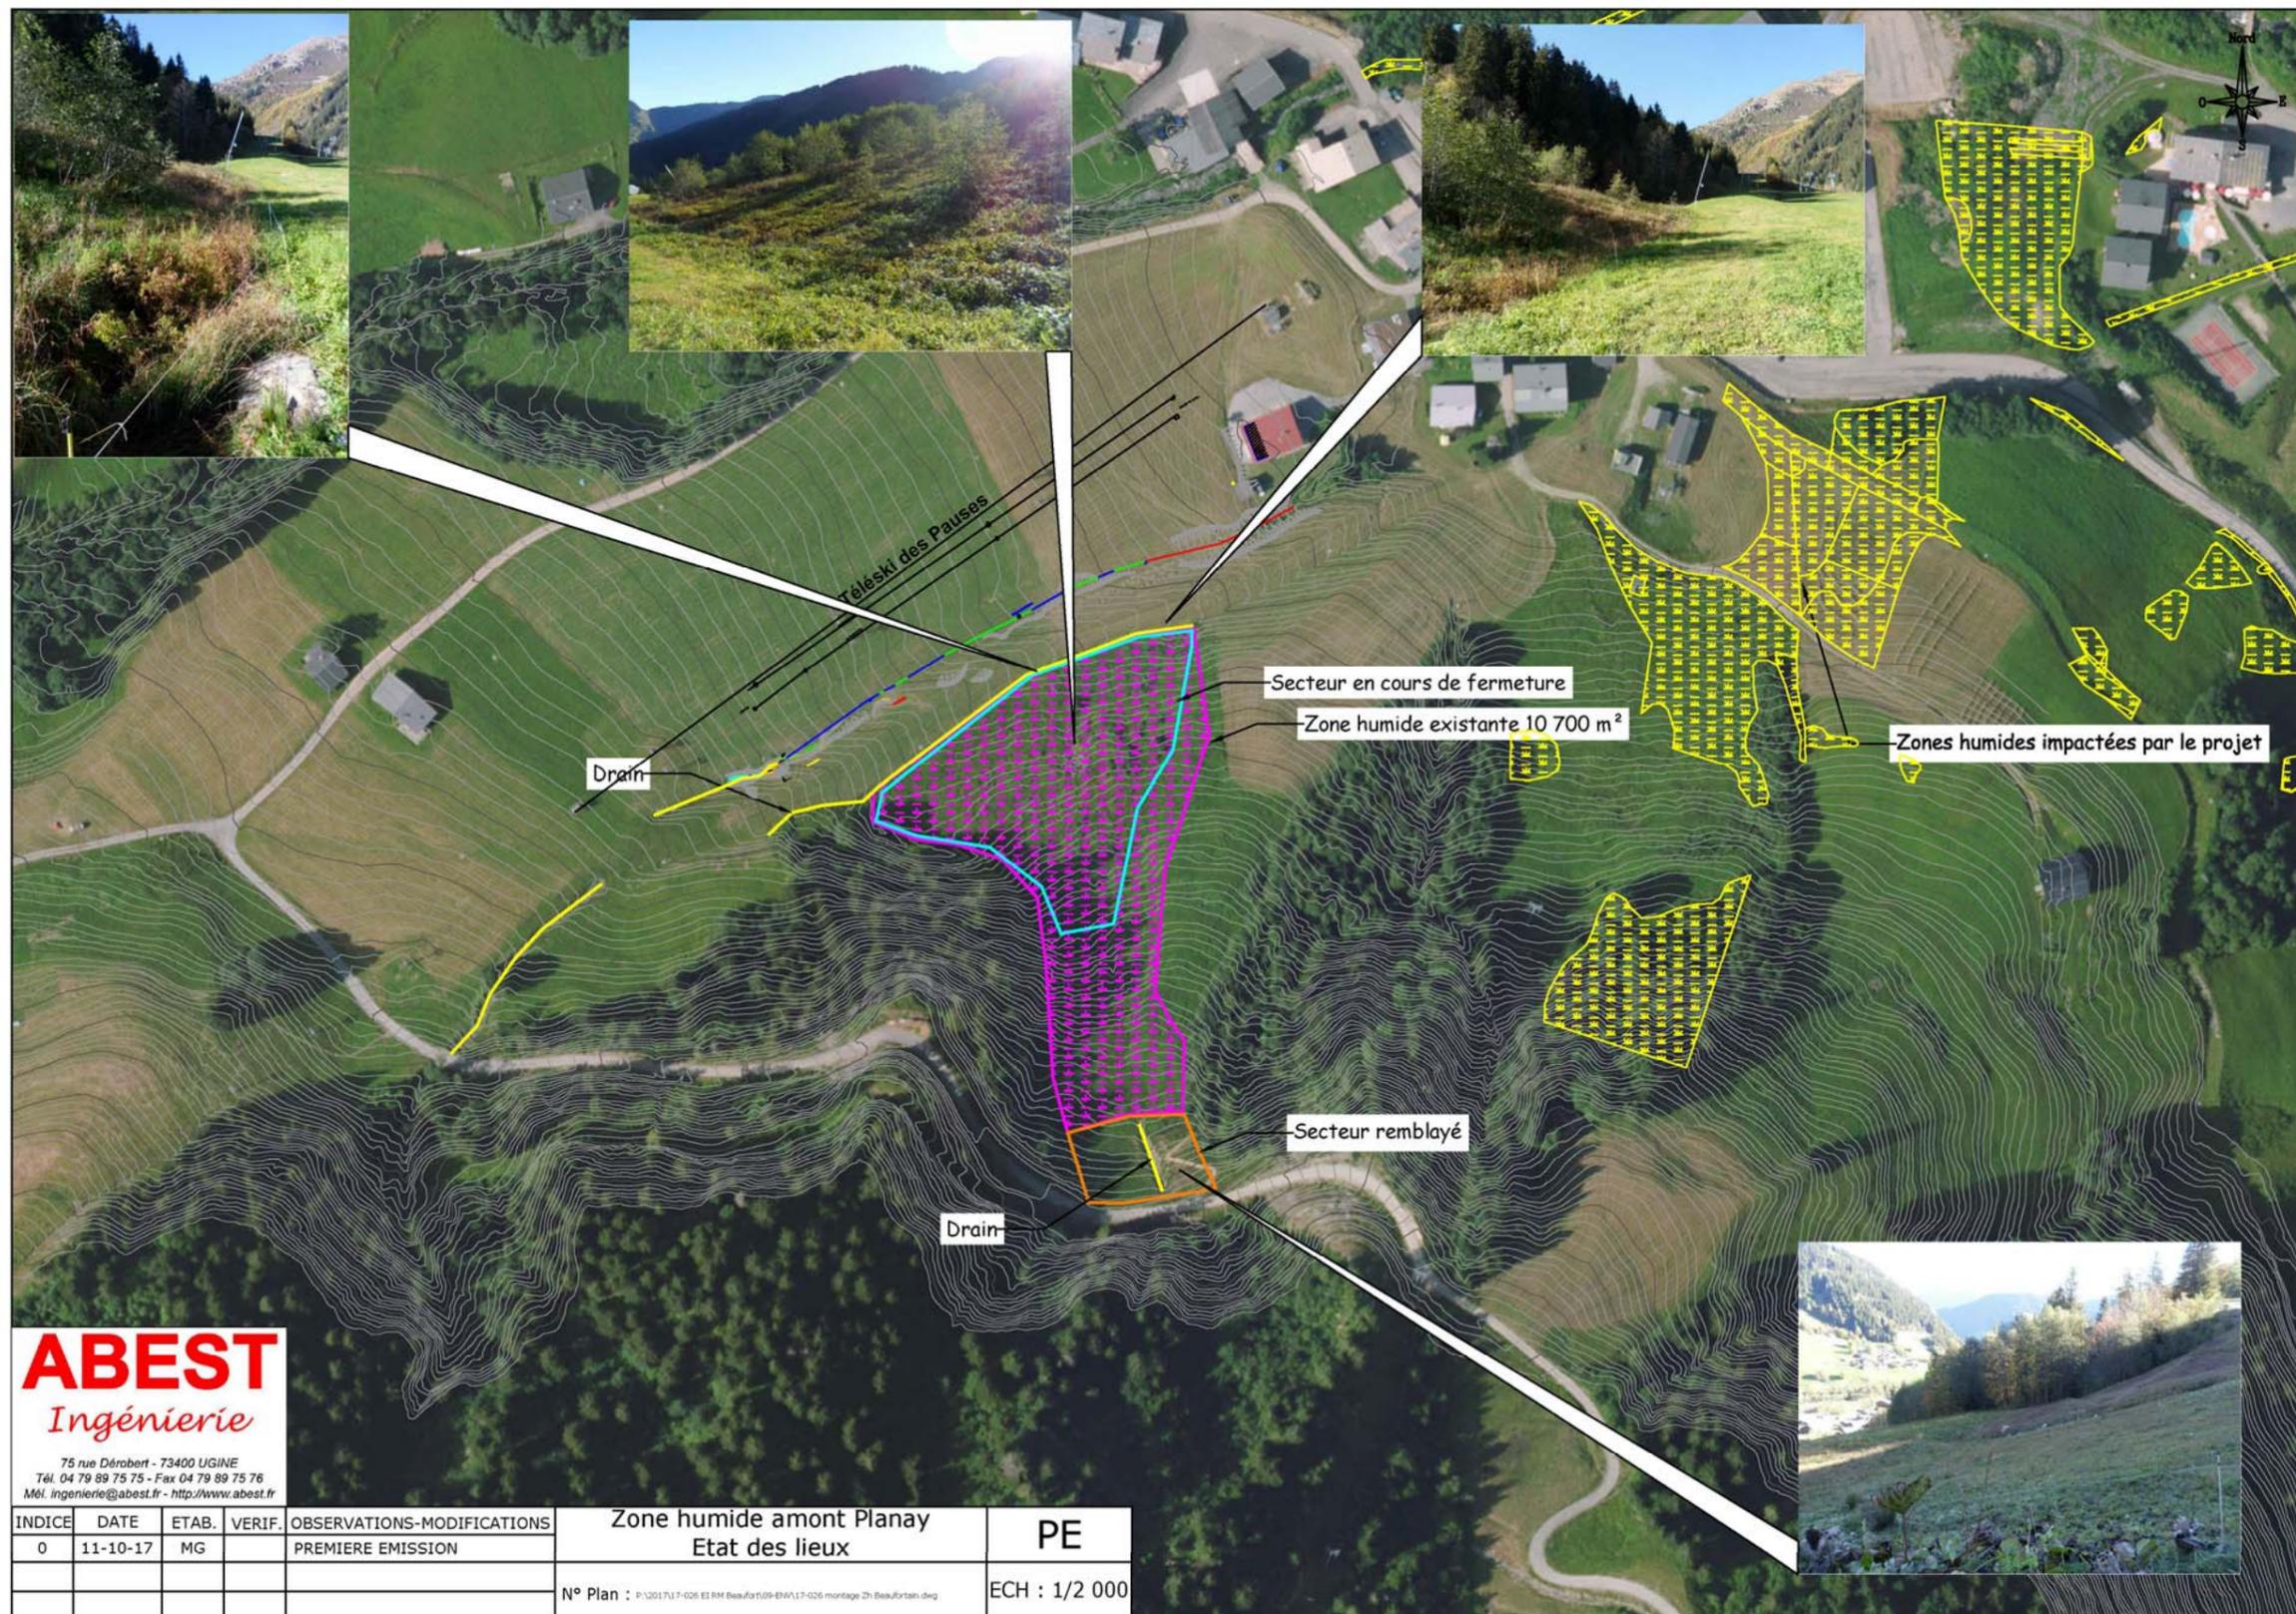
Etat des lieux zone humide sud-ouest projet de gare aval

Concernant le site localisé au sud-ouest de l'emplacement de la future gare aval, il s'agit effectivement d'habitats humides similaires à ceux détruits par les deux projets.

La partie amont de ce secteur a été remblayée (en contrebas du chemin d'exploitation) et un drain est situé en partie centrale de ce secteur. Cette portion de ce site ne présente pas de caractère humide. Par contre directement en aval de celle-ci une zone humide est identifiable.

La partie basse de celle-ci est en cours de fermeture par les ligneux.

Cette zone humide est bordée à l'est et au nord par des pistes de ski.

Le pied nord de ce versant humide est limité par un fossé qui longe la piste de ski.

Cette zone humide est pâturée de manière intensive.

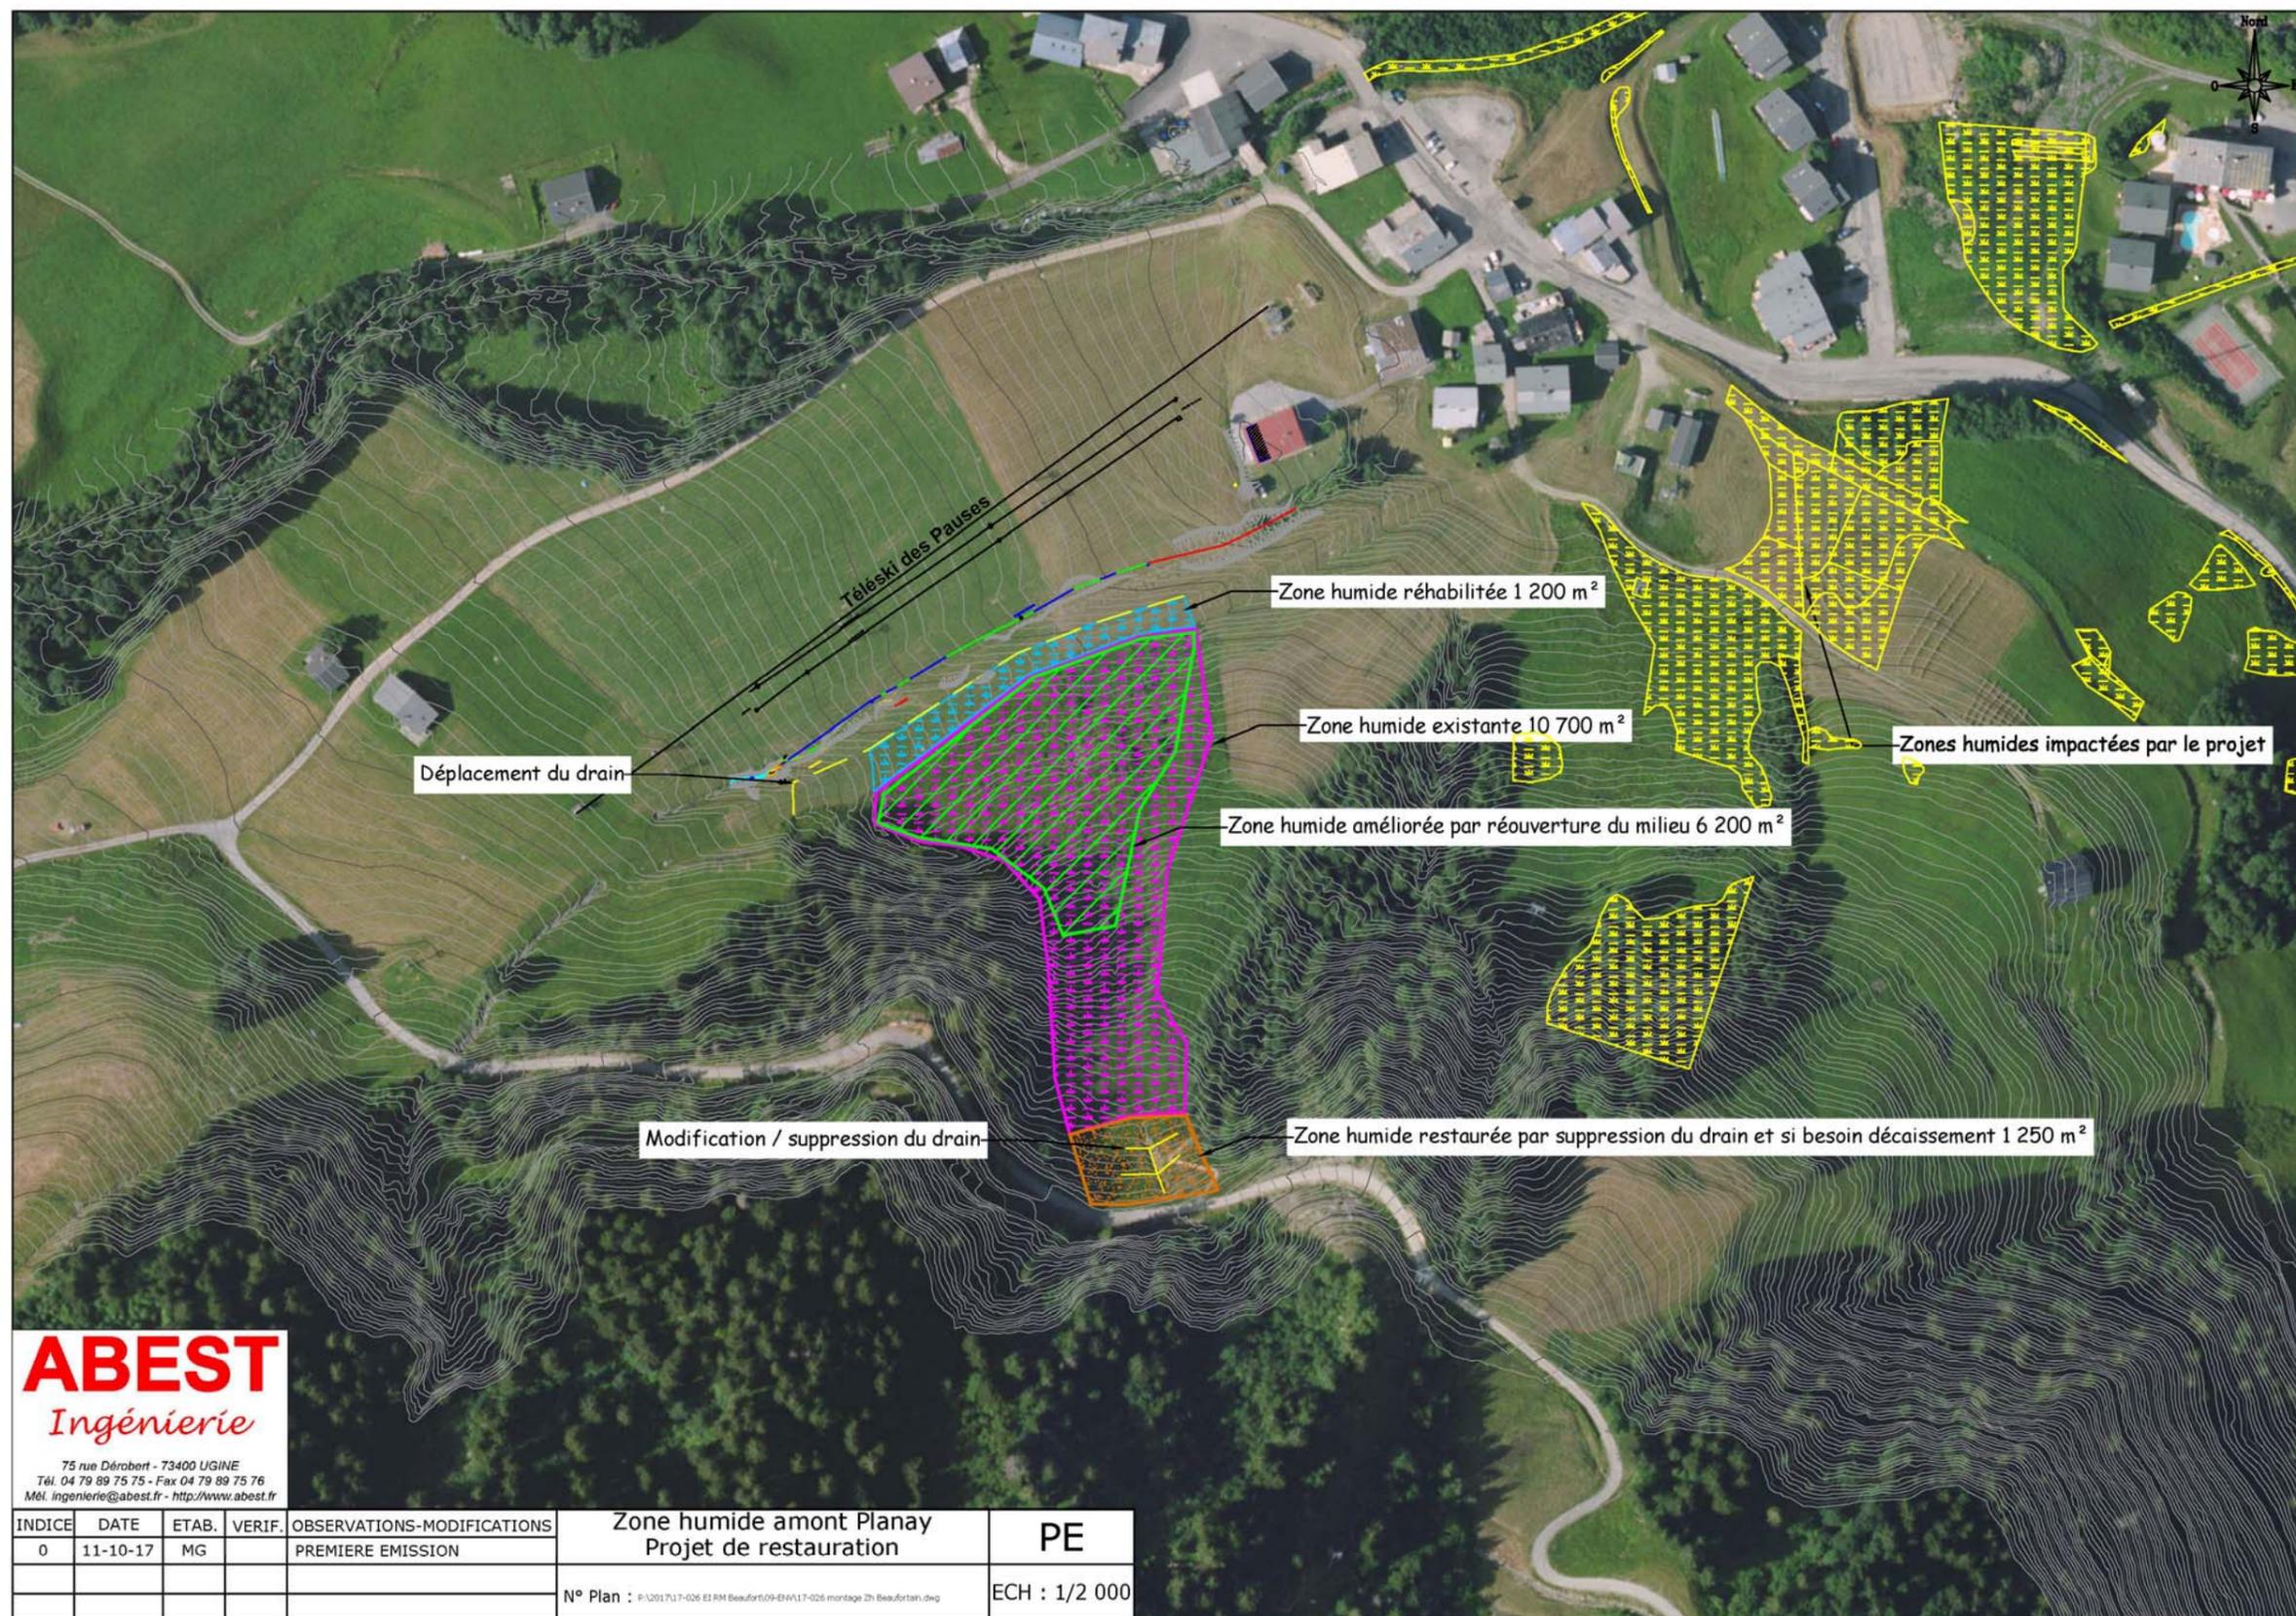
Projet de restauration et amélioration de la zone humide sud-ouest projet de gare aval

Finalement après échange avec la mairie, il ne semble pas envisageable de rétablir la zone humide sur la piste en surplomb de la zone pour débutants, cette piste étant fortement fréquentée et bordée par le réseau neige.

Concernant la réhabilitation de la zone humide en partie haute, cela pourrait entraîner la déstabilisation du chemin d'exploitation. Cette piste étant le seul accès pour cette partie-là du domaine skiable, il semble peu opportun de prendre le risque de la rendre impraticable.

Au regard de ces constats, ce site ne semble pas propice à la mise en place de mesures compensatoires.

- Le drain aurait pu être modifié afin d'alimenter la partie amont du secteur de manière diffuse ;
- La partie basse aurait pu être ré-ouverte par entretien des ligneux et mise en place d'un pâturage sur cette portion ;
- Le fossé aval aurait pu être décalé en bordure de la zone pour skieurs débutants, permettant ainsi de recréer une partie de la zone humide sur la piste de ski surplombant cette zone pour débutants.

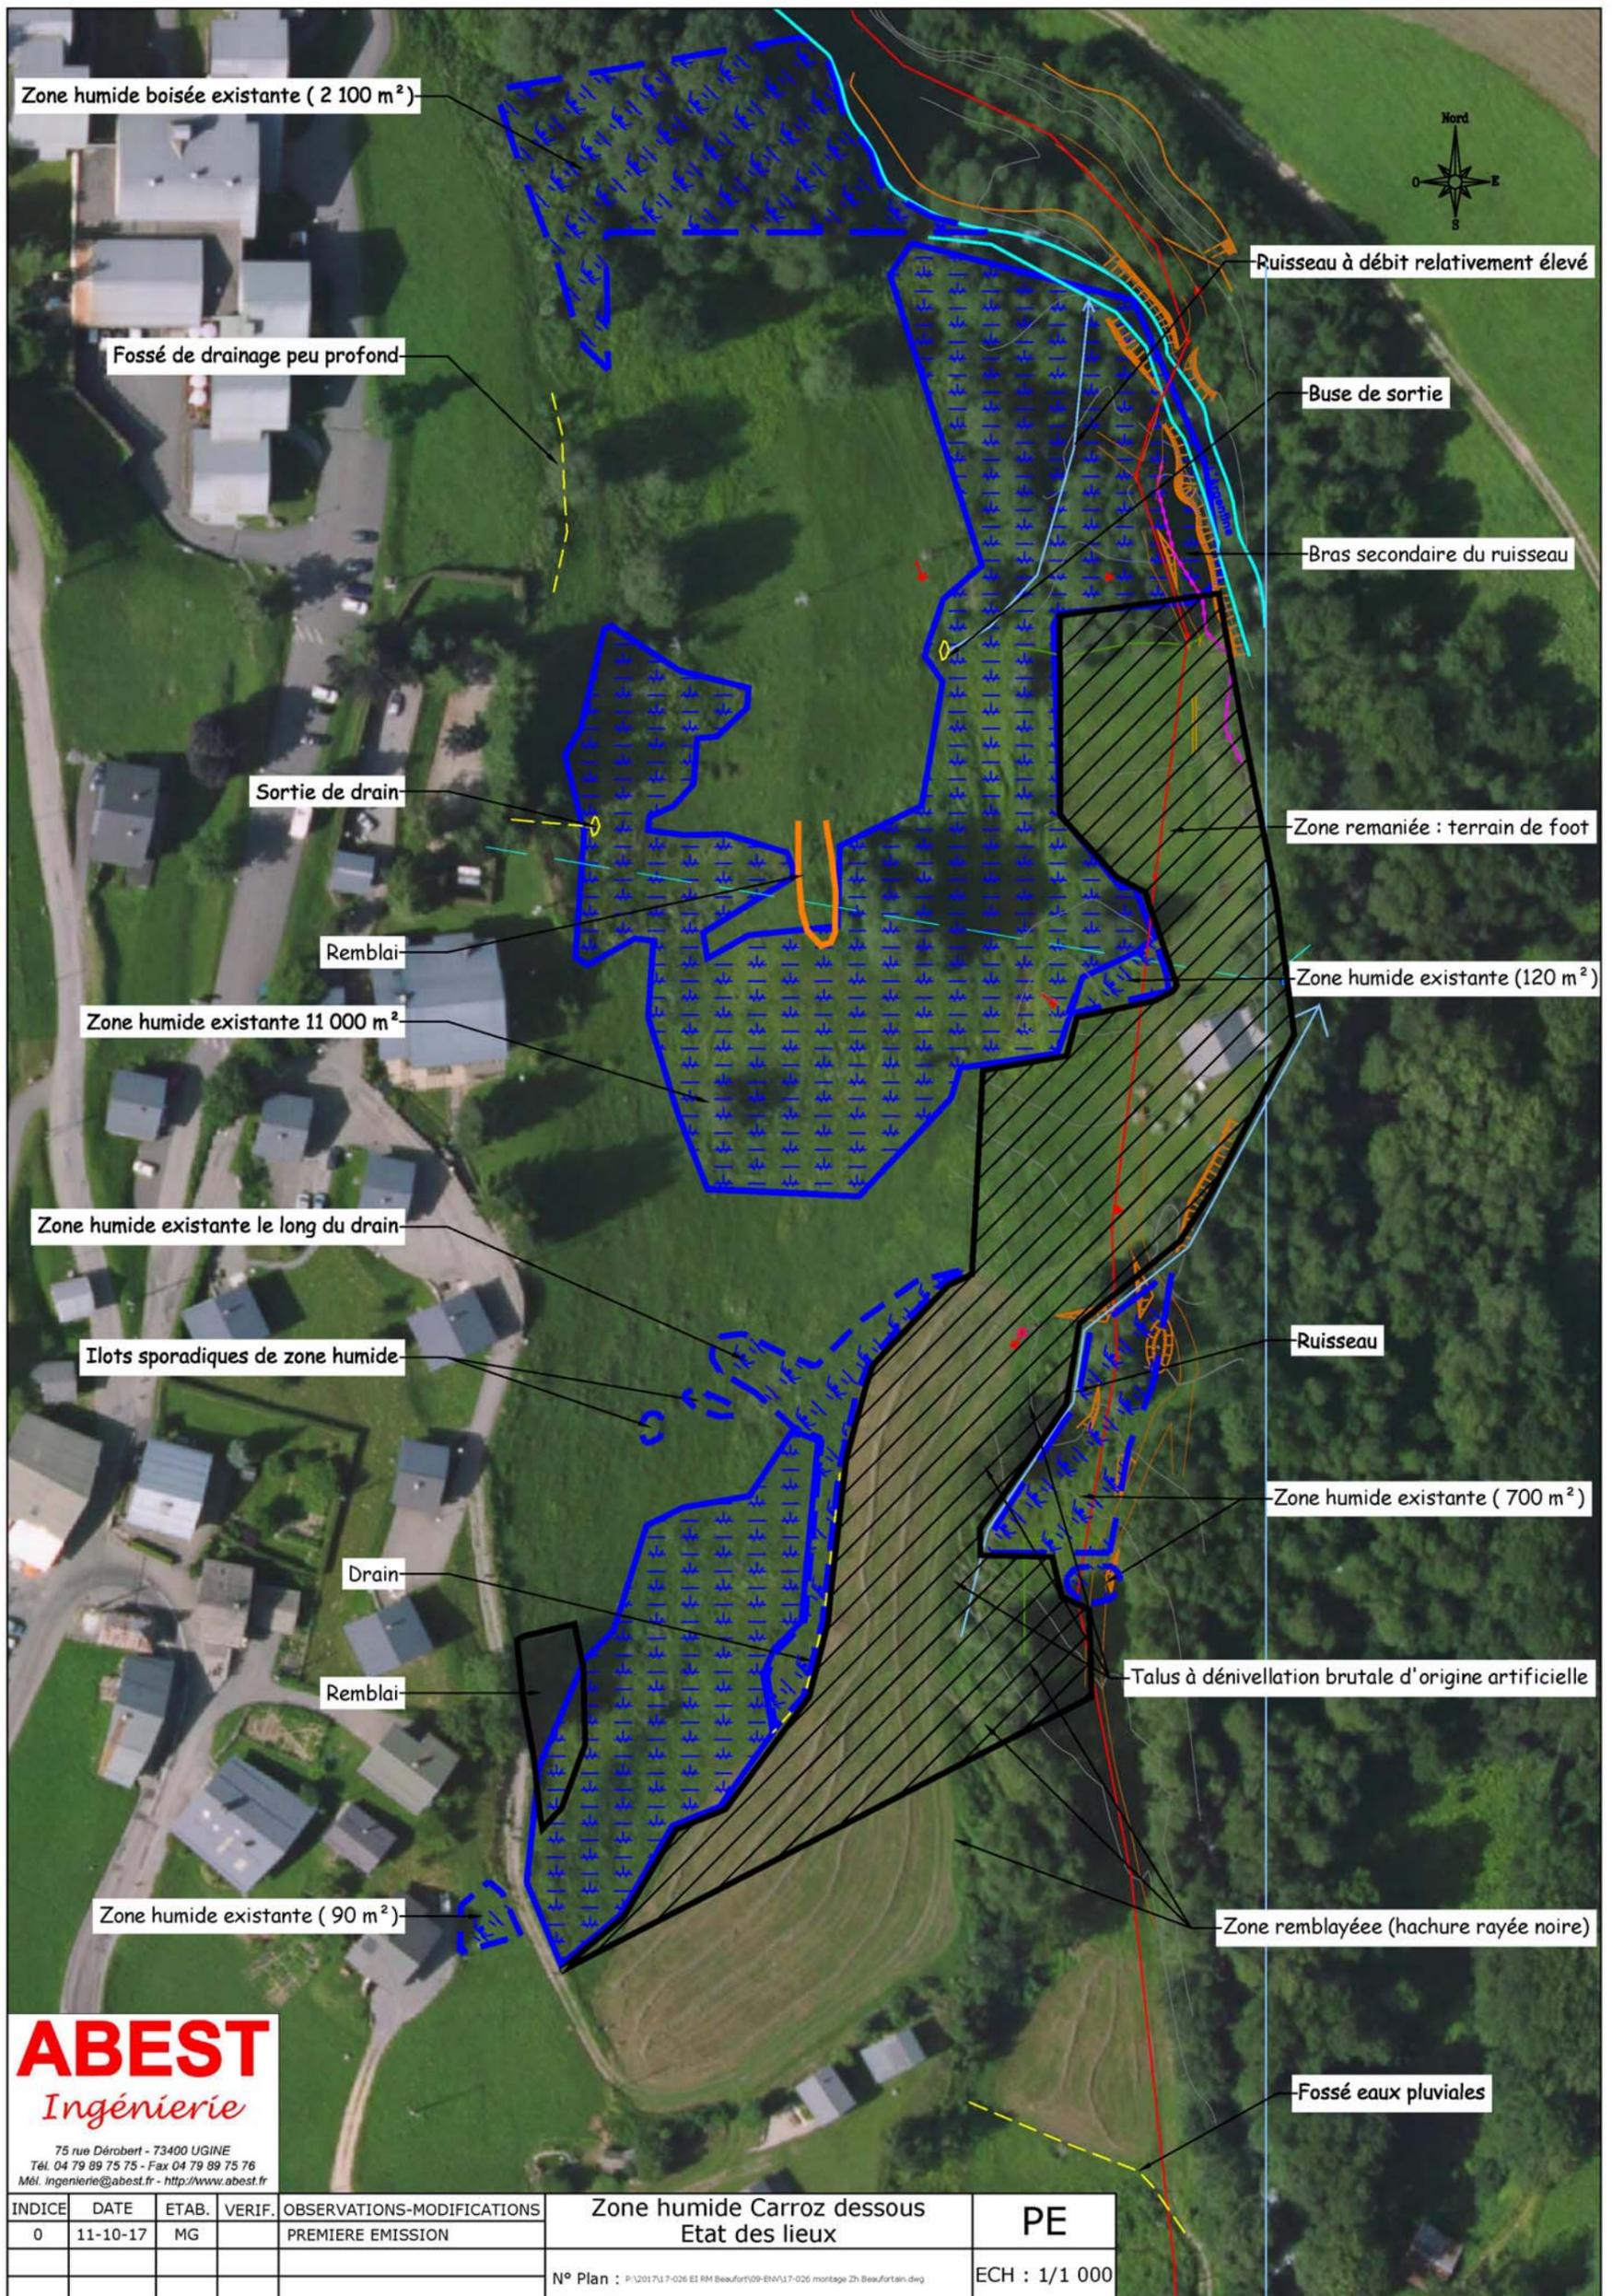
Etat des lieux zone humide Carroz dessous

Les habitats présents sur cette zone humide sont similaires aux habitats impactés par les deux projets (prairie humide et roselière).

Cette zone humide présente également une fonction hydraulique de rétention des eaux car elle est située dans le prolongement du cours d'eau de l'Argentine.

Enfin, les visites de terrain ont permis de mettre en évidence la présence de drains, de fossés et de zones de remblais altérant la zone humide.

Cette zone humide est en partie pâturée.

Un réseau d'eau potable et un réseau d'assainissement sont présents sur ce secteur.

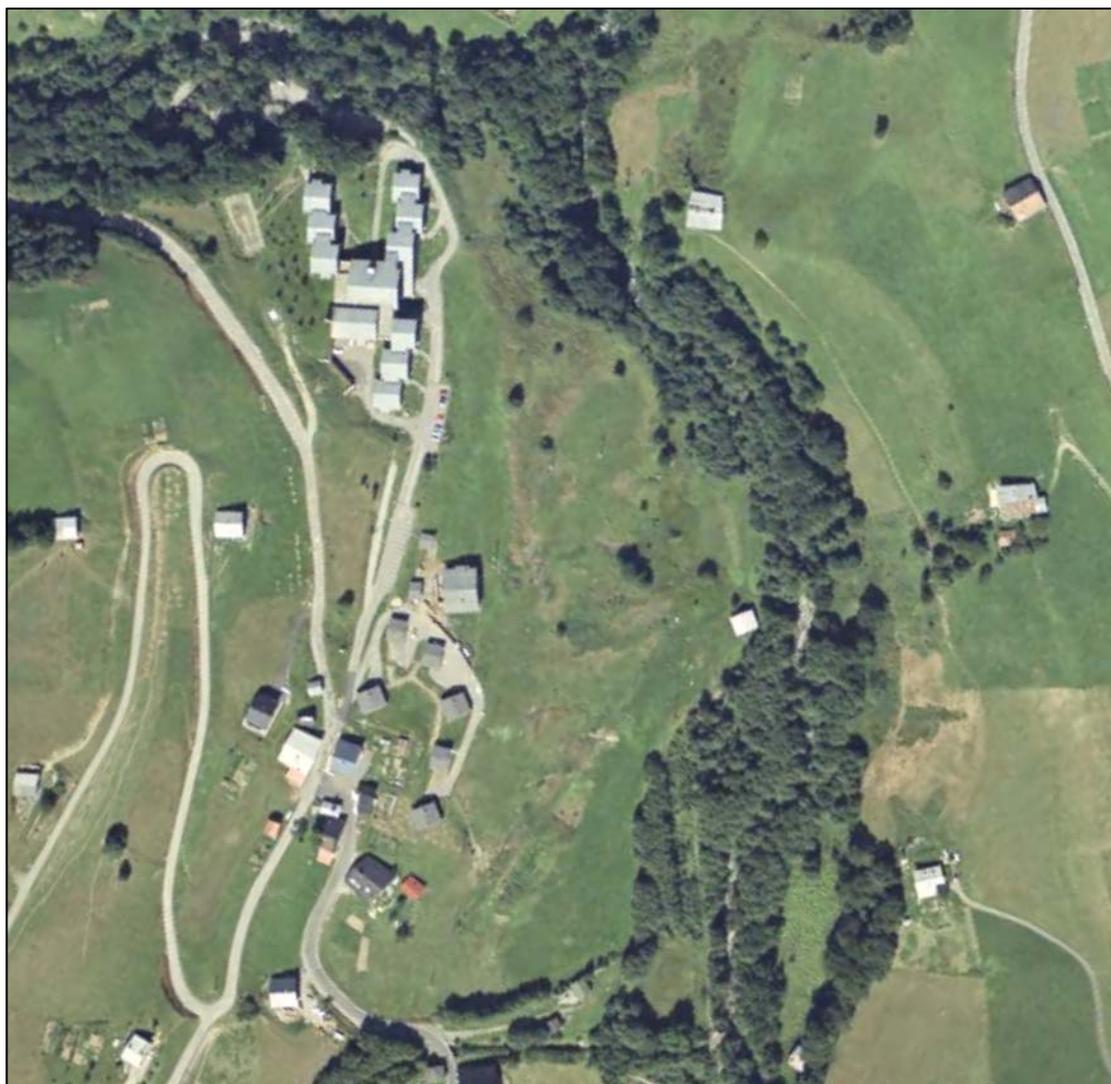
Etat des lieux zone humide Carroz dessous en 1985

La photo interprétation d'une photo datant de 1985 a permis de visualiser que cette zone humide s'étendait à l'époque sur une surface plus importante.

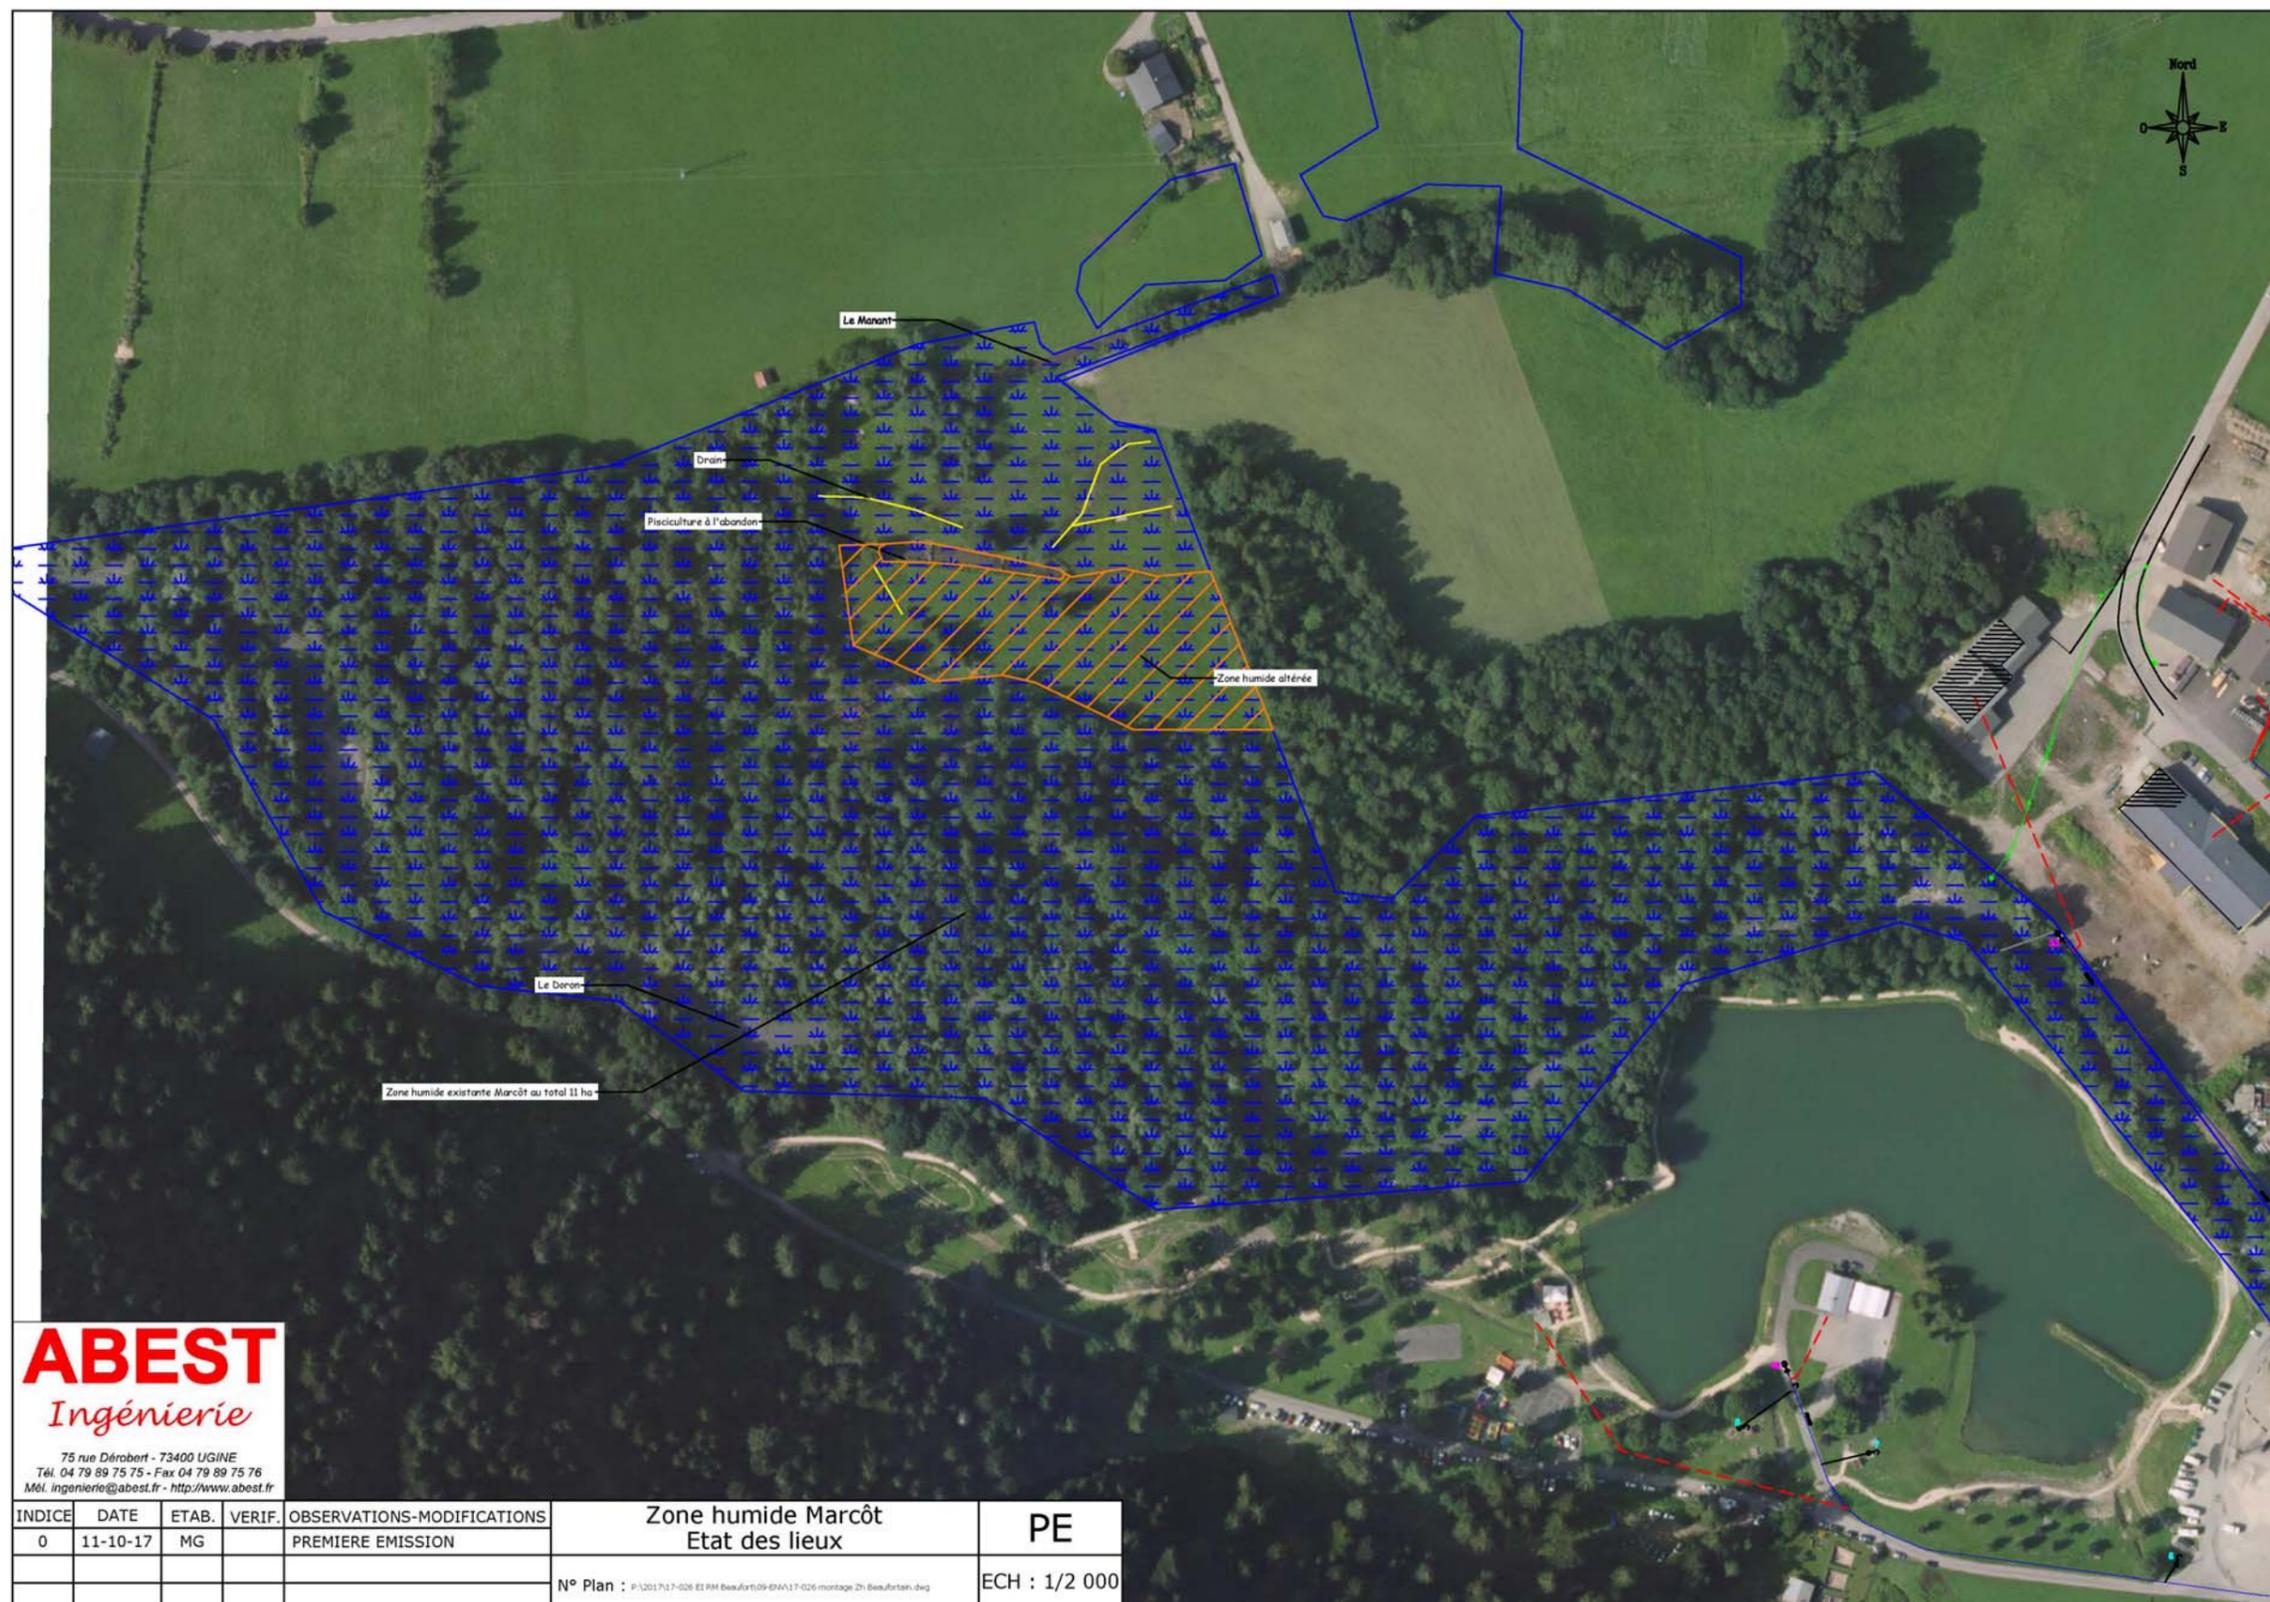
Etat de la zone humide Marcôt

Les habitats présents sur cette zone humide sont similaires aux habitats impactés par les deux projets.

Cette zone humide présente également une fonction hydraulique de rétention des eaux, car elle est située entre le ruisseau de Manant et le Doron (zone d'expansion des crues).

Enfin, la visite de terrain a permis de mettre en évidence la présence de drains altérant la zone humide.

Cette zone humide est en partie pâturée.

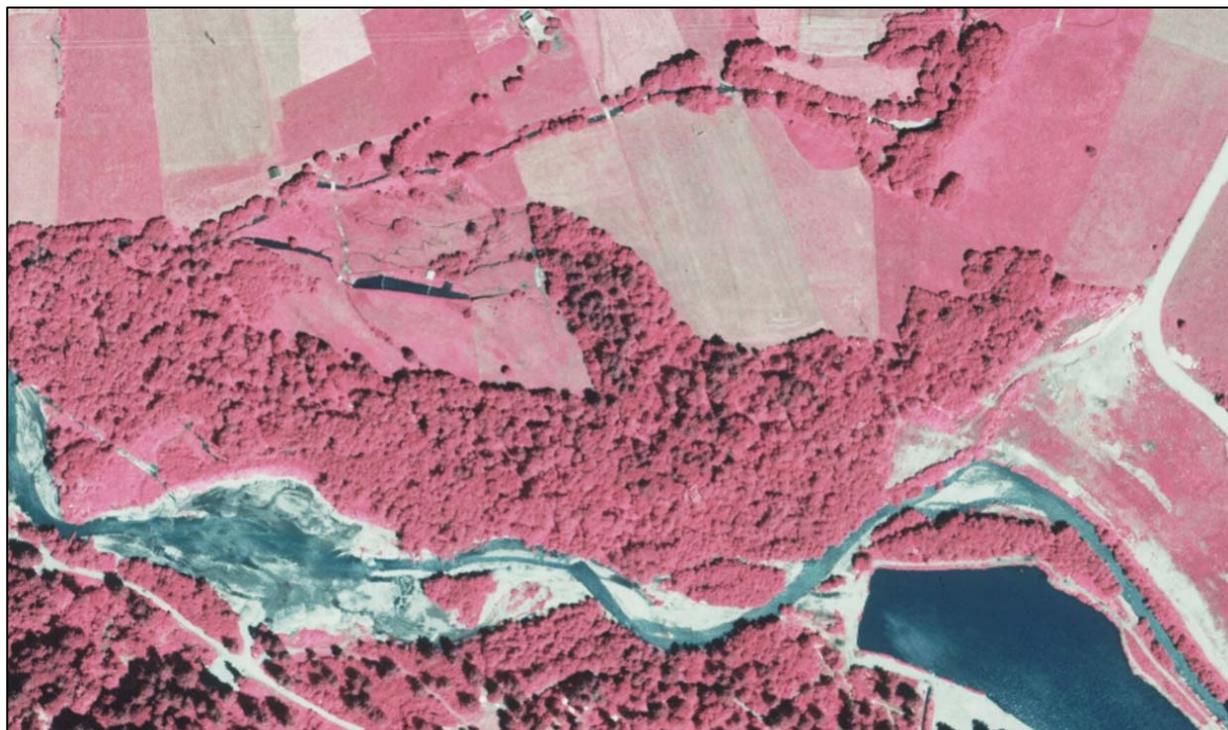
Etat des lieux zone humide clairière de Marcôt en 1984

La photo interprétation d'une photo datant de 1984 a permis de visualiser que tout un chevelu de rus alimentait cette zone humide par le passé et que la zone était plus ouverte.
